## Projekt Bestandserhaltung Kirchenburg Mardisch

### Projektstagebuch

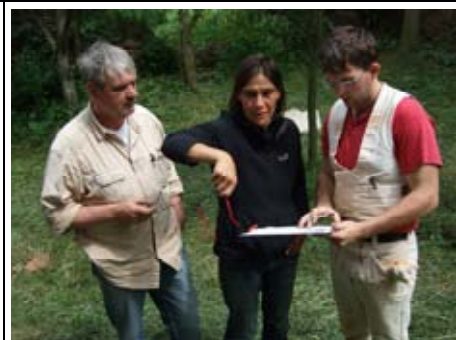
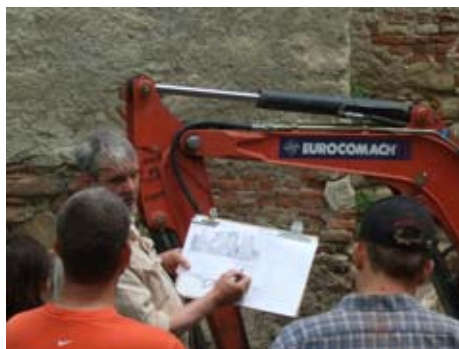
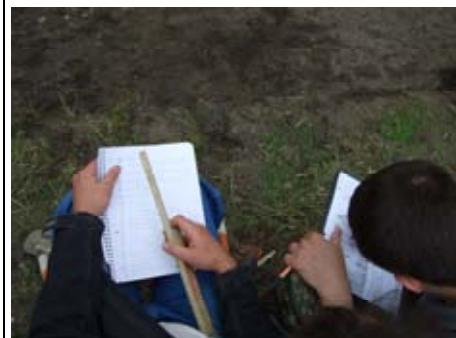
Um 13 Uhr wurde an der Kirche an einem konkreten Beispiel die Bestandsaufnahme der Bauschäden begonnen. Auf der Grundlage der von Daniel angefertigten Aufnahmeblätter mit Fotos, wurde anschließend mit der Schadensaufnahme begonnen.

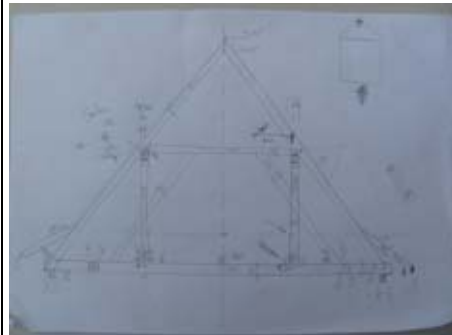
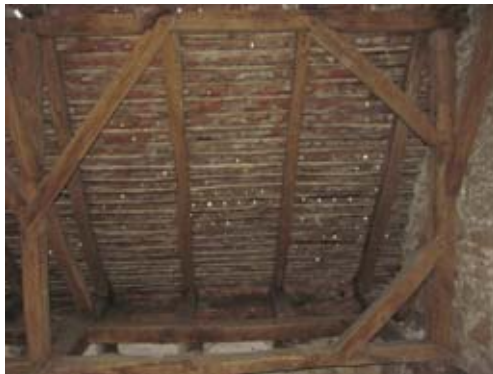
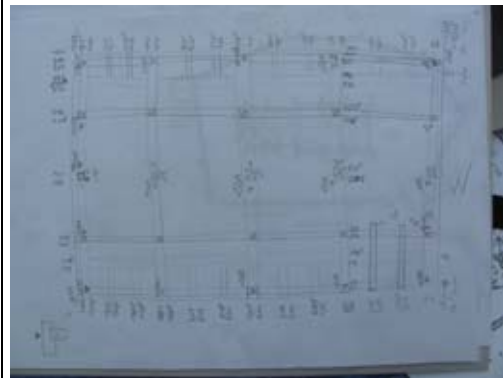
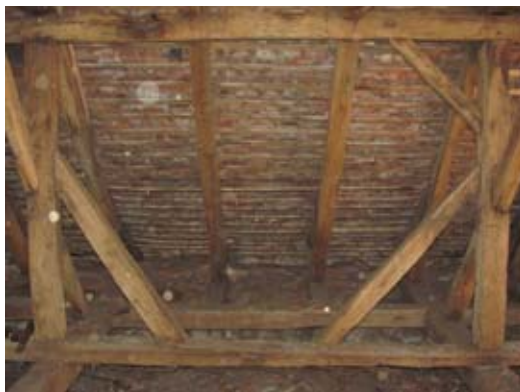
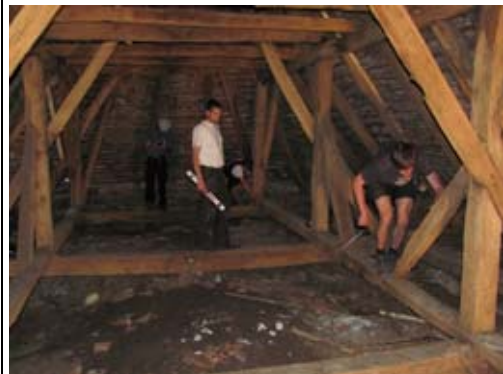
Ab ca. 14 Uhr begann Bernd Drumm mit den Zimmerern mit dem Aufmaß des Dachstuhles. Auch hier wurden die Schäden festgestellt, und dokumentiert. Von jedem Gebinde wird eine Zeichnung angefertigt.

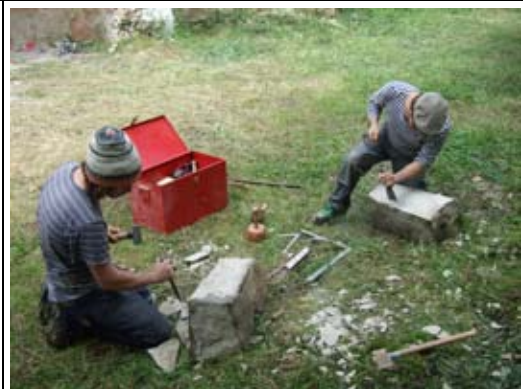
Als die Steinmetze mit dem Zuschlagen der Steine begannen stellte sich leider heraus, dass die Qualität der Steine nicht den notwendigen Anforderungen entsprach.
