## Projekt Bestandserhaltung Kirchenburg Mardisch

### Projektstagebuch

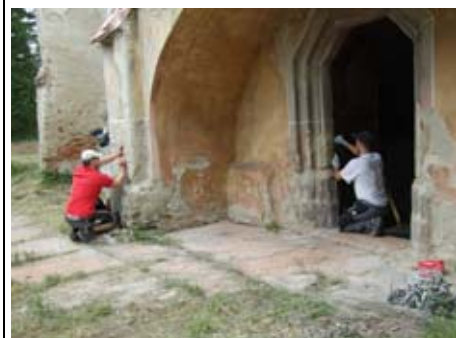
Um die Maße exakter aufnehmen zu können, wurde mit der Schlauchwaage ein Meterriss angebracht.

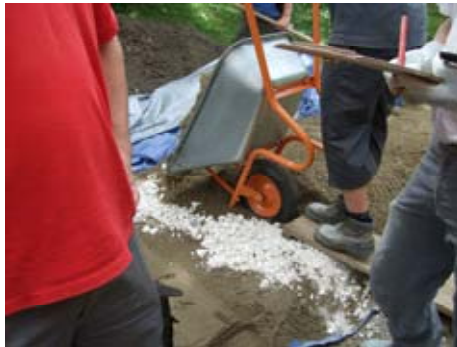
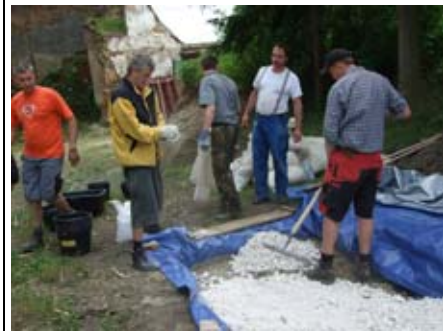
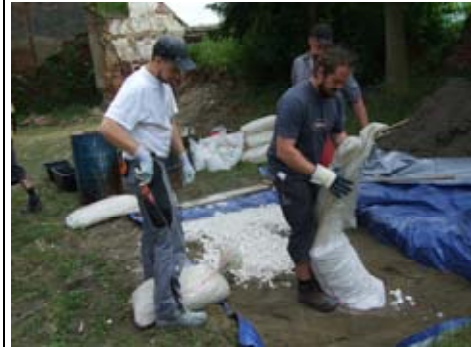
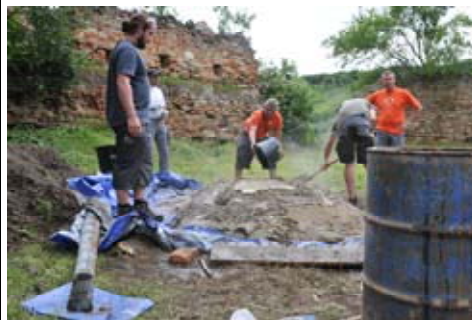
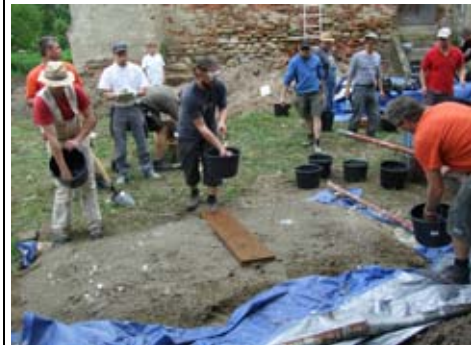
Um ca. 15 Uhr begann Robert Klier mit dem Einsumpfen des Spatzenkalkmörtels. In mehreren Schichten wurden in einer Grube Kalk und Sand eingebracht und in einer umständlichen Prozedur mit mehreren 1000 l Wasser getränkt.

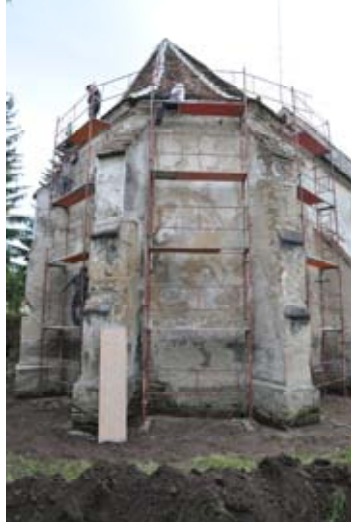
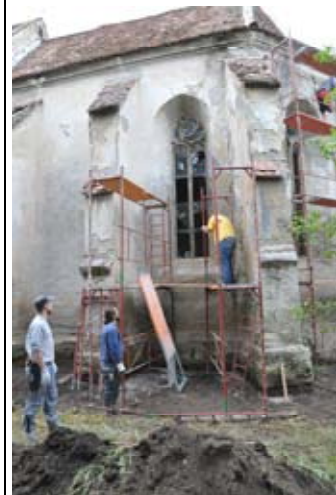
Als gegen 17 Uhr das Gerüst kam, wurde es umgehend aufgestellt. Als um 20 Uhr Feierabend gemacht wurde, war der gesamte Chor fertig eingerüstet.

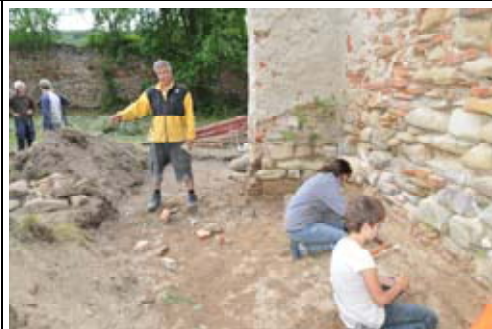
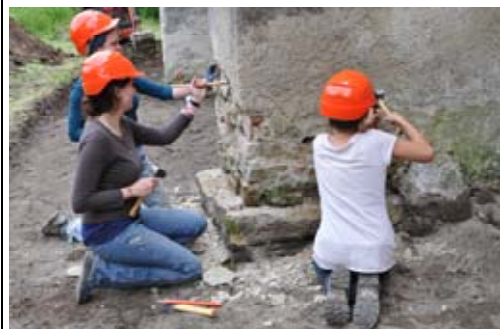
Im Sockelbereich wurde mit dem Säubern der Fugen begonnen. An der Stelle, an der früher der Turm stand, hat Daniel einen Gewölbeansatz entdeckt. Morgen soll dann mit dem Bagger genauer geschaut werden, ob vom Turm noch mehr gefunden werden kann.

Auf der Nordseite wurde im Chorbereich ein Pflaster gefunden. Dies spricht dafür, dass an dieser Stelle früher wohl eine Sakristei stand.
