Donnerstag, 28. April 2011

Tagesberichte

Projekt Bestandserhaltung Kirchenburg Mardisch

Fachschule für Bautechnik Meisterschule für das Bauhandwerk

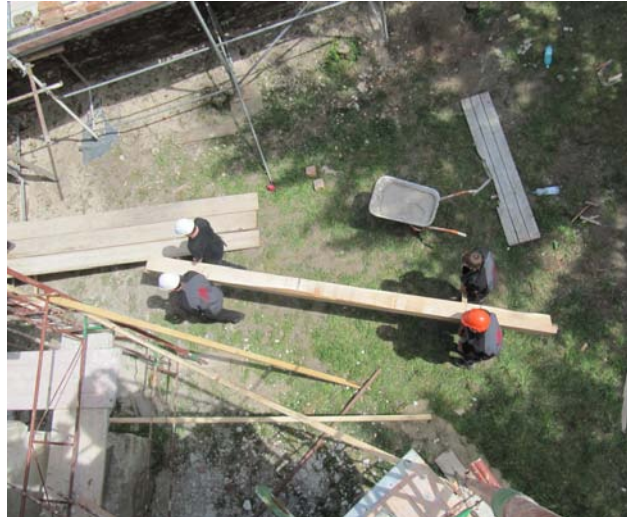
Bevor das Bauholz eingebaut werden kann, muss es zur Kirche getragen und in den Dachraum heraufgezogen werden. Um die Last sicher nach oben zu hieven, können unsere Schüler ihre in vielen Berufsjahren gewonnenen Erfahrungen einbringen. Außerdem sind gute Seile zur Absicherung der Last notwendig.

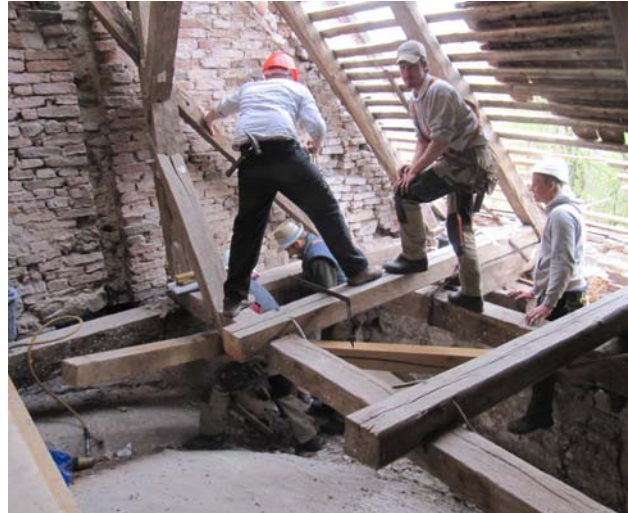
Die Zimmerer unterm Dach haben inzwischen Teile des Daches abgedeckt und bereiten das Aufheben der Nordwestecke vor. Dort hat sich der Dachstuhl aufgrund defekter Hölzer um fast 15 cm abgesenkt. Die Vorgaben des Statikers müssen eingehalten werden. Außerdem ist ein natürliches Gefühl für das komplizierte Gefüge des Dachstuhls ist unverzichtbar.
